# VÆRDIFULDE KULTURMILJØER – DET BEBYGGEDE LAND

## Karby

## DEN LOKALE BYGGESKIK

### Mors – teglstensarkitekturens ø

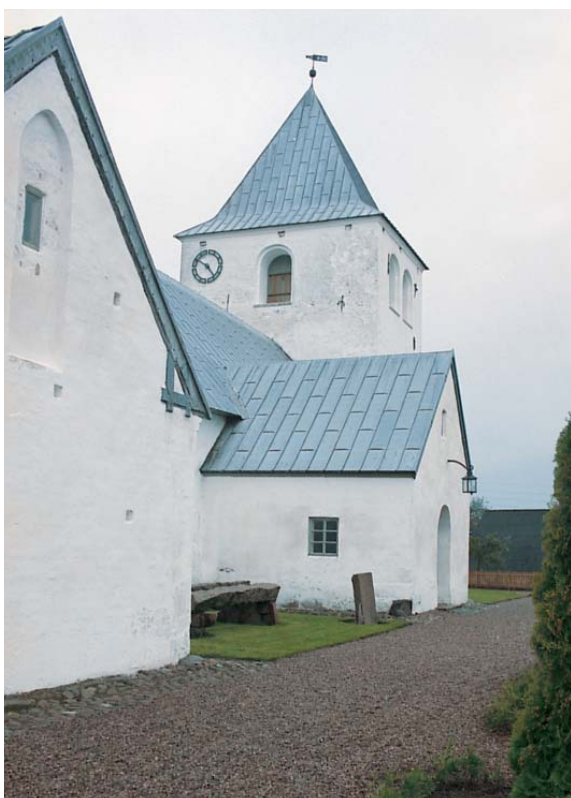
1. Karby Kirke, bygget i 1100-tallet, fremstår næsten i korsform. Kirken er stor og markerer sig i byens bebyggelse.

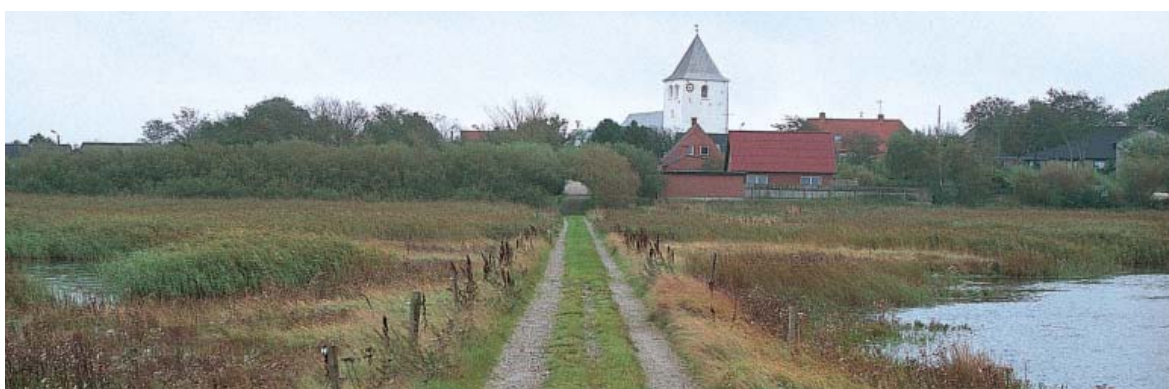
3. Karby ligger på kanten af bakken ud mod det flade kystlandskab.

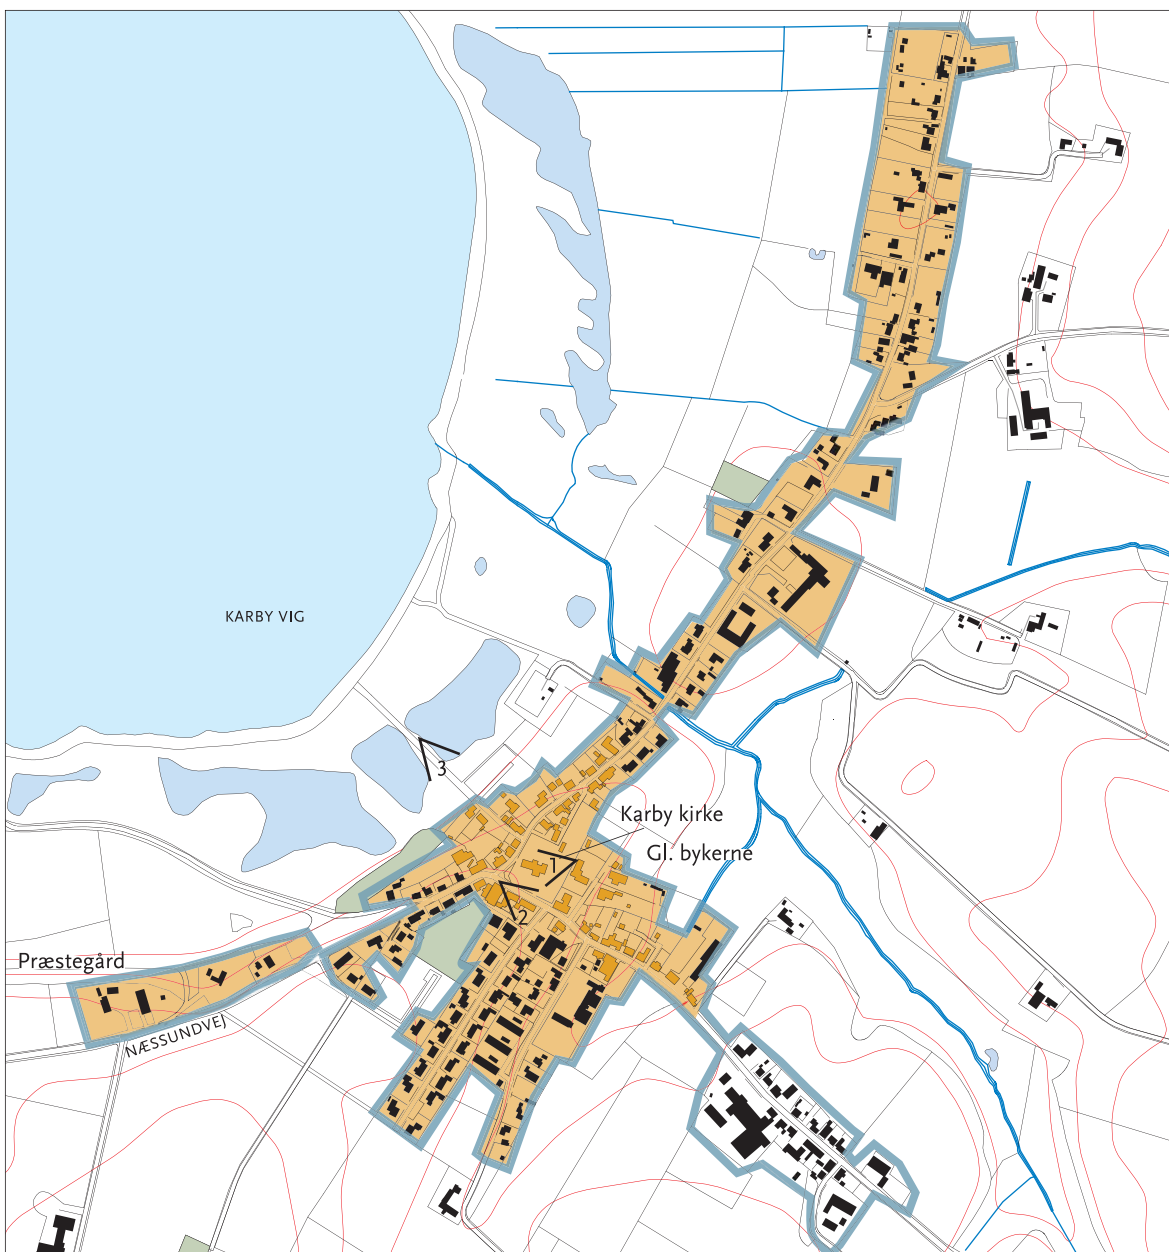
Karby 1:10.000.

■ Værdifuld bebyggelsesflade 1. ■ Værdifuld bebyggelsesflade 2.

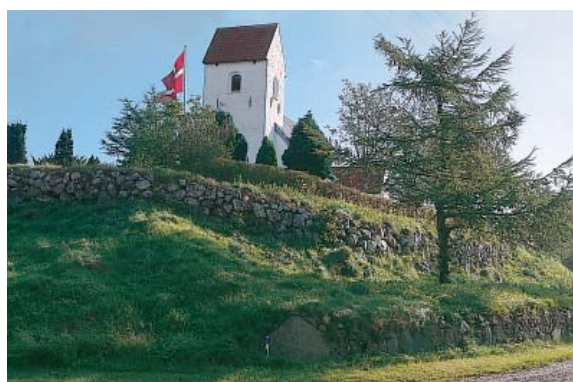
1. På grund af den høje placering dominerer kirken Ljørslevs bebyggelse.

Ljørslev er domineret af kirken, der troner midt i byen på en høj bakke. Kirken er romansk. Den har hørt under herregården Højris. I lange perioder stod Indre Mission stærkt i sognet. Præstegården fungerer ikke længere som præstegård, men bygningen, og dermed også konfirmandstuen, er bevaret. Præstegårdens landbrug drives stadig.

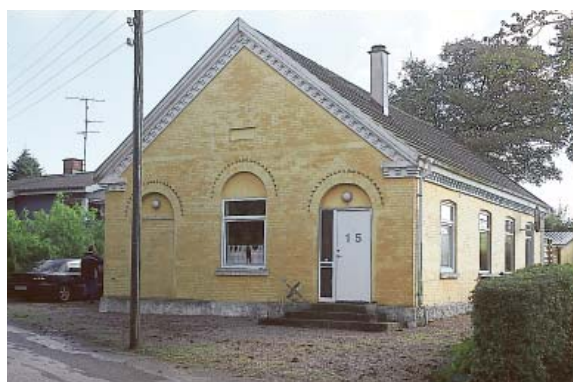
2. Missionshuset markerer sig stadig i byen, men nu er det blevet omdannet til sommerhus.

ligger det nu nedlagte missionshus, opført i 1907. Det var tidligere et rødstenshus, men nu er det pudset og malet gult med hvide, optrukne gesimsbånd. I dag er missionshuset fritidshus.

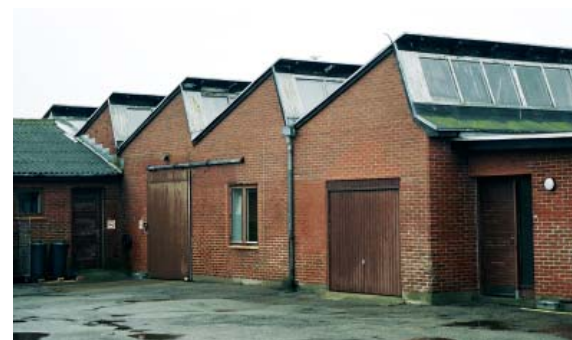
3. Dele af Limfjords-Østerskompagniets fabriksanlæg er tidstypisk for 1950'erne.

Yderst på odden ligger der virksomheder knyttet til skaldyrsindustrien. Her findes stadig Østerskompagniets første bygning fra 1910. Dele af de gamle produktionsanlæg anses for at være bevaringsværdige. Hvor Skaldyrscenteret ligger i dag, lå Søren Larsens Skibsværft. Her er hovedparten af Limfjordens motorfærger bygget, men der er også bygget fiskekuttere og fragtskibe.

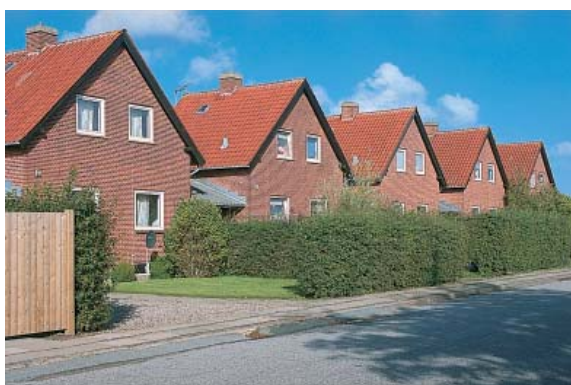
1. I Fuglekvarteret ser man forskellige idealer om boligformer. Her er det Drosselvejs rækkehuse.

Socialfilantropisk Byggeselskab byggede en del rækkehuse i området. Servitutter med bestemmelser for hustype, materialer, farvevalg og den disciplinerede placering på en linie langs vejene har givet en fin helhed. Denne kvalitet er under pres af tilbygninger i form af havestuer og carporte. Værd at fremhæve er Solsortevejs små, røde, murede huse, hvis rytme understøttes af det stigende terræn mod vest. Ternevej og Svalevej med smukke, kurvede forløb er eksemplariske ved den helhed, der dannes af det homogene materialevalg og anvendelsen af den samme hustype. Den er kendetegnet af eternittage med 30 graders hældning og en muret, forsat bygningskrop, der sammen med velholdte forhaver giver indgangspartiet en menneskelig skala.

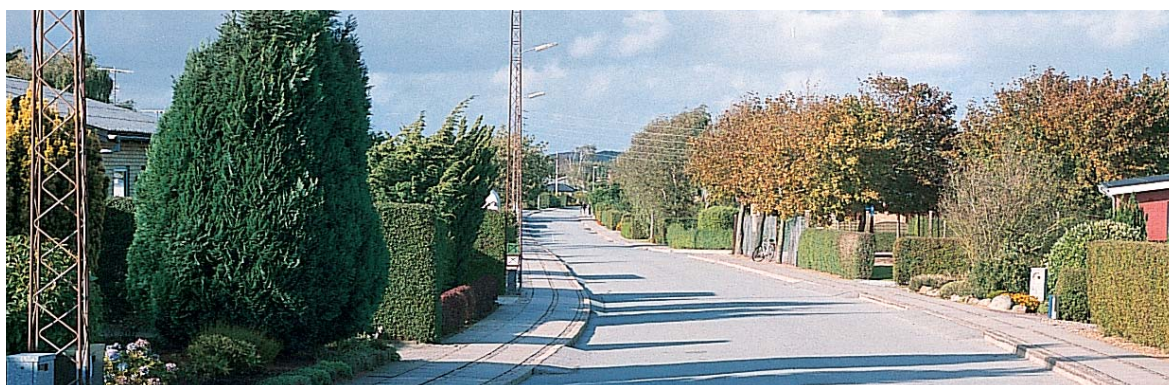
2. Svalevejs kurvede forløb fremhæver bakkeformationens bløde form. Bemærk det ensartede materialevalg i parcelhusene.

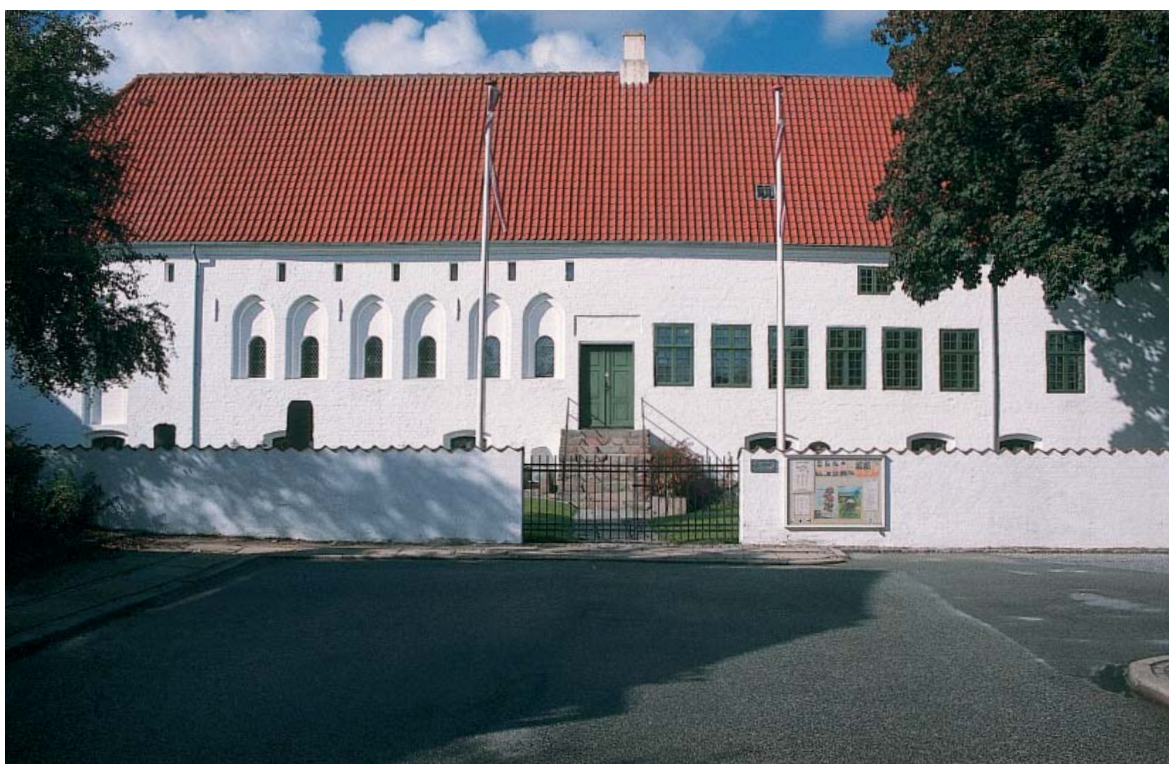
2. Klosterbygningen dominerer Dueholmgade.

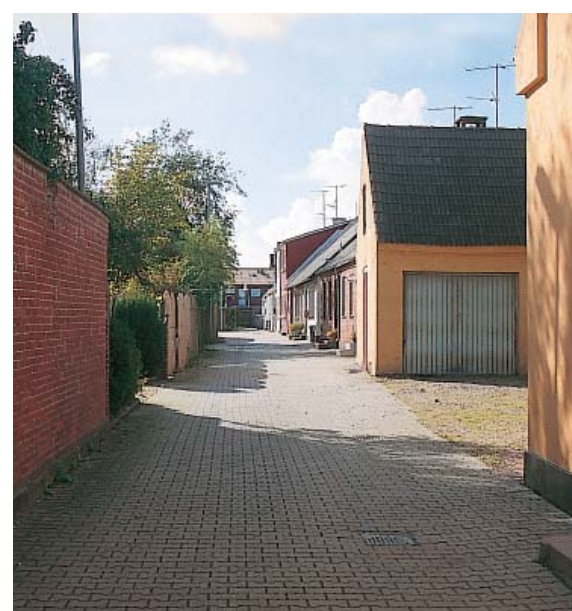
1. Mamrelunds huse (her set fra Filtenborggade) var oprindelig for småkårsfolk.

Boligkvarteret omkring Dueholm har mange arkitektoniske kvaliteter. De fleste huse er i en og halvanden etage, de er sammenbyggede. Der er desuden mange små passager mellem husene. Det giver oplevelser ved kig til baghaverne. Områdets huse er præget af et homogent materialevalg og godt håndværk.

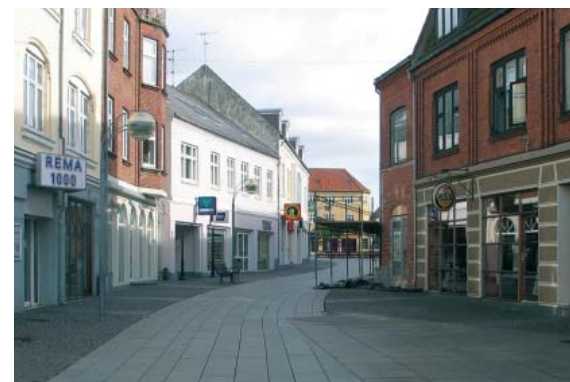
2. Algades løb mod Vestergade afslører det kurvede forløb og terrenets fald.

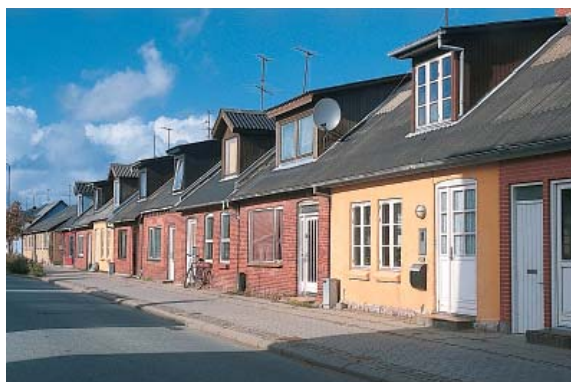
1. Enkeltvis er Nørrebros små huse ikke noget særligt, men i deres sammenstilling giver de Nørrebro karakter. Vedligeholdet bryder med den oprindelige byggeskik.

Hovedparten af boligbyggeriet langs Nørregade samt i kvartererne ved Asylgade var ganske solidt byggeri. På Nørrebro ligger bl.a. en række ensartede huse, kaldet Smederækken. Udstykket og bygget af en af byens muremestre, og herefter solgt til smede ansat på støberiet. Smedene var de bedst lønnede, og derfor dem der først fik mulighed for at købe hus.

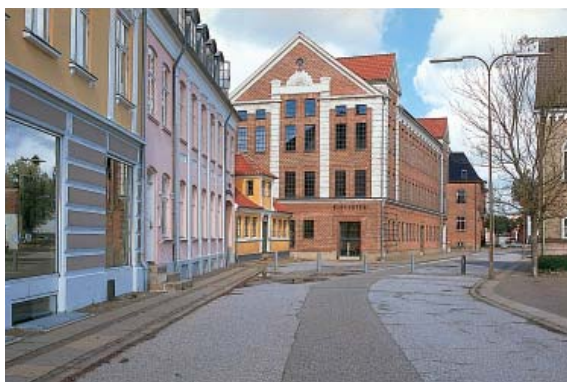
2. Gavlen udtrykker de store ambitioner i jernstøberiets bygninger. Det lille gule hus, som i dag huser et arkitektfirma, var oprindeligt skomagerværksted. I en årrække var det kontorbygning for støberiet.

Morsø Jernstøberi er en arkitektonisk perle. Det ses klart ved den dominerende fire etager høje, skarpt skårne værkstedsbygning, med de udsmykkede gavle, den moderne bærende konstruktion og den omhyggelige udførelse. Fælles for det samlede byggeri er velproportionerede bygningskroppe og fine detaljer udført på et højt håndværksmæssigt niveau. Springet fra det fornemme industribyggeri til Nørrebros prunkløse arbejderboliger forekommer umiddelbart stort. Der er dog i det disciplinerede bebyggelsesmønster, med de dybe, smalle baghaver, den taktfaste rytme og husene på en ret linje mod gaden, et tankegods, der går fint i spænd med industriens gentagelse og masseproduktion.

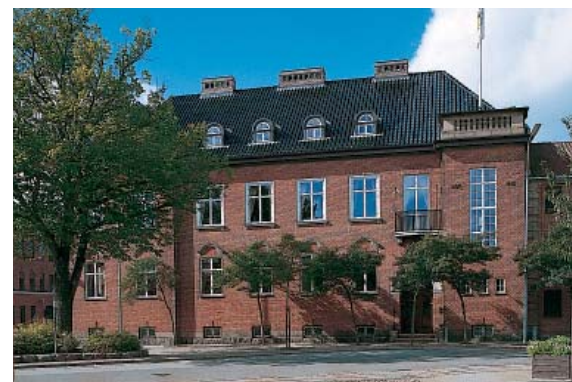
3. N.A. Christensen Co.'s administrationsbygning. Bygningen er opført i 1913 og tegnet af arkitekt Chr. Frøhstuck Nielsen i historicistisk stil.

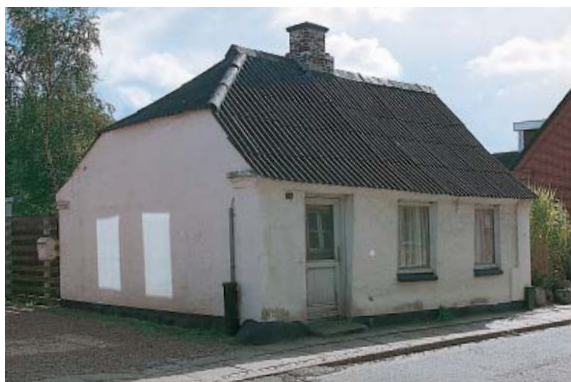
2. Det tidligere bomhus, Nørregade 24. Huset har ikke længere meget tilfælles med det oprindelige. Det, vi ser i dag, er kun halvdelen af det oprindelige.

Nørregade løber ud til Nykøbings gamle grænse mod nord. Gaden var ind- og udfaldsvej til Nørreherred og en del af byens hovedstrøg. Bomhuset, det lille hus i Nørregade 24, dokumenterer gadens historie. Huset blev brugt af konsumtionsbetjenten. Han opkrævede en afgift på alle de varer, bønderne førte til byen fra 1671 til 1851.

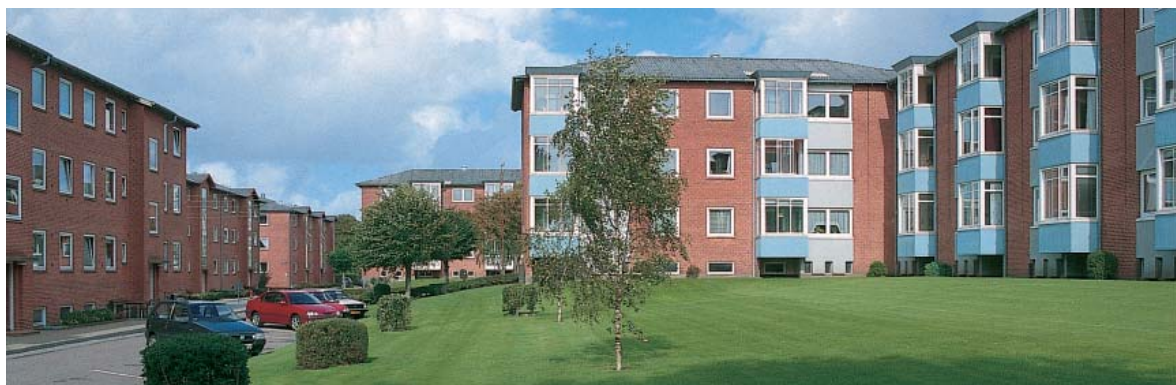
1. Møllevængets solorienterede blokke fortæller om en ambition om at skabe boliger med lys og luft.

Møllevængets solorienterede blokke med karnapper, fremskudte indgangspartier, det røde murværk og de hvide vinduer er en bebyggelse med mange arkitektoniske værdier. Blokkene er opført i etaper. Det ses ved vinduerne, hvor de ældste blokke har murede stik samt ved trapperne, hvor de ældste blokke har hovedtrapper af træ. I forbindelse med renovering af boligblokkene er der etableret nye karnapper, vinduerne er skiftet ud, og nogle af gavlene er efterisolerede.

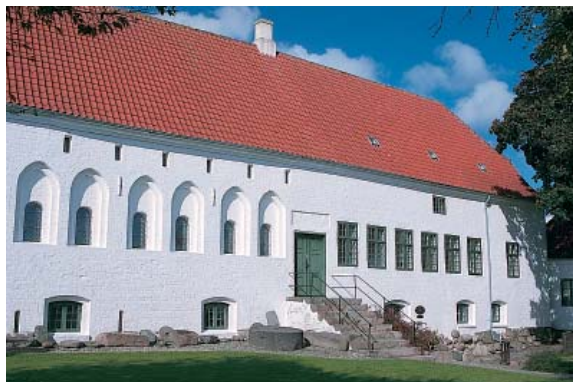
*Dueholm Kloster, Nykøbing. Denne prægtige bygning repræsenterer det smukkeste af middelalderlig teglstensarkitektur. Bygningen, den vestligste del, er opført i 1400-tallet af gule munkesten og fremstår med en kalket overflade. Sydfacadens mange teglstensdetaljer vidner om datidens bygningskulturelle formåen. Det middelalderlige kloster fik i 1700-tallet en østforlængelse, og samtidig erstattedes de kamtakkede gavle med en halvvalmskonstruktion.*

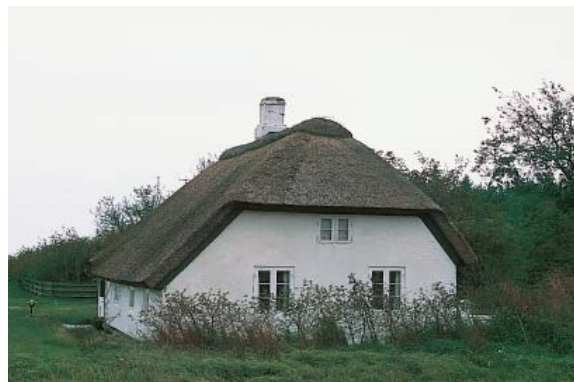
*Strandgade 61, Skarum. Den meget velbevarede bygning er opført i 1777. Den repræsenterer, fordi ydervæggene er opført i tegl, det sidste trin i en bygningskulturel udvikling. Bygningen har en højremskonstruktion, det vil sige en bærende trækonstruktion, som står beskyttet inde i bygningen og friholder ydervæggene for den bærende funktion. Det gav mulighed for, at bygningen i facaden kunne udvides ved et udskud. Derfra betegnelsen et udskudshus. Udskudshusenes ydervægge var tidligere bygget af tørv. Stråtaget gik næsten ned til jorden for derved at beskytte tørvne.*

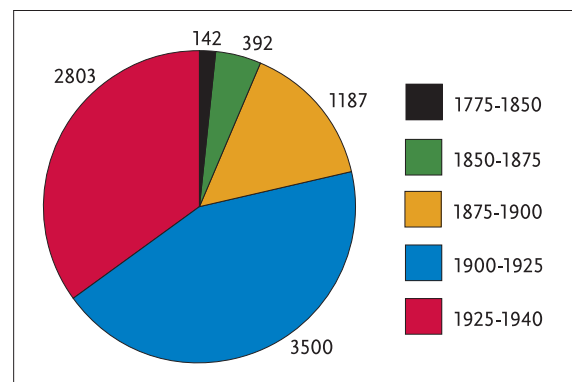
Bevarede teglstenbygninger på Mors fra 1775-1940.

Det var i facadens konstruktive elementer, den arkitektoniske stil og den egnskarakteristiske byggeskik kom til udtryk. For eksempel ved udformning af gesimsen, murede stik over åbninger, soklen, bygningens hjørner, markering af hovedindgang, markering af symmetriakse samt midterakse.

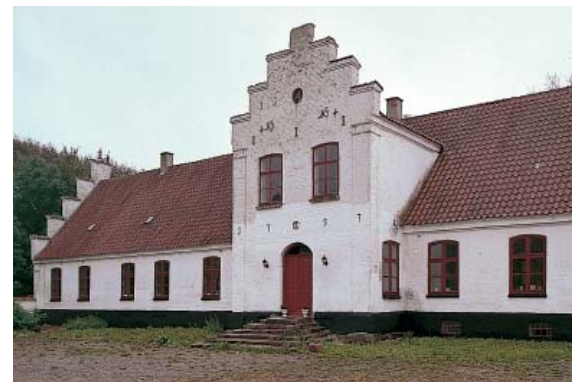
*Glomstrupvej 38, Glomstrup. Herregården Glomstrup. Hovedbygningen er opført i 1797 med sten fra egen tegl-ovn. Den enkle længebygning, der er bygget af teglsten, fremstår i dag hvidkalket. Bygningens hovedindgang og facadens midterakse er fremhævet ved en frontispice. Gesimsen er aftrappet, og vinduesåbningerne har fladbuede afslutninger. Ca. 50 år efter opførelsen blev bygningen forsynet med kamtakkede gavle og hjørnepilastre.*

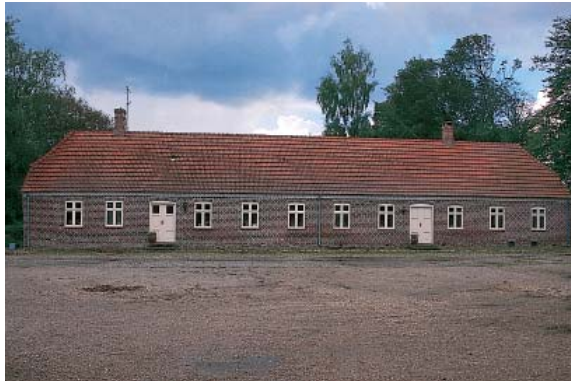
Lødderupvang 8, Lødderup. Stuehus opført i 1827. Bygningen er bygget af røde teglsten. Facaderne er præget af tidstypisk byggeskik som bl.a. halvstens fladbuet stik over dør- og vinduesåbninger, murværk muret i krydsforbandt og facaden, der øverst er afsluttet med et kopskifte før den hvidkalkede tandsnitsgesims. Skorstenene er muret med sokkel, pibe og gesims.

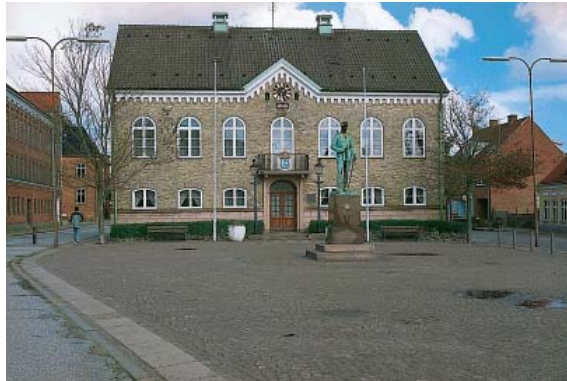
Rådhusstorvet, Nykøbing. Rådhuset er opført 1846. Bygningen er tegnet af arkitekt J.P. Jacobsen og restaureret af kgl. bygningsinspektør E. Packness i 1934. Den smukke bygning er muret i krydsforbandt og har en sandstensbeklædt sokkel. De murede stik over vinduerne er enstens stik. En trekantfronton med ur markerer bygningens midterakse samt tillige hovedadgangen og balkonen. Gesimsen er meget karakteristisk og udført med elementer inspireret fra draperier.

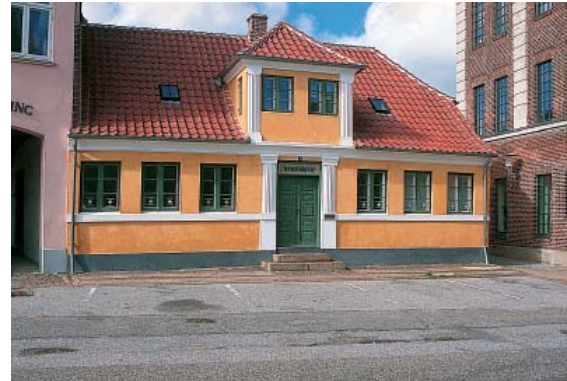
Rådhusstorvet 2, Nykøbing. Bygningen var tidligere kontorbygning for Morsø Jernstøberi og er opført omkring 1847. Den pudsede og kalkede bygning har flere tidstypiske detaljer, som for eksempel den murede kvist, der markerer indgangspartiet, de kannelerede pilastre på begge sider af indgangspartiet og på kvisten. Båndet under vinduerne og den trukne gesims giver facaden vandrette linjer. Taget på bygning og kvist har halvvalm. Facadens gule grundfarve og detaljernes hvide farve er tidstypisk.

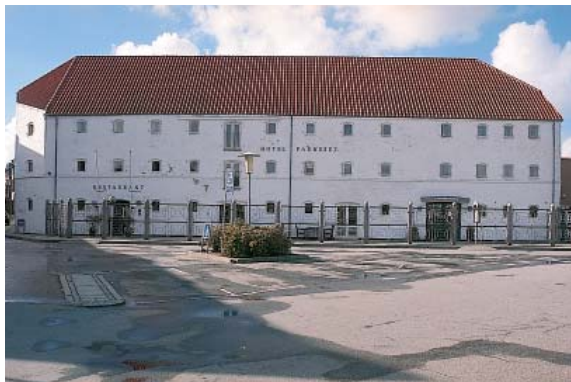
Toldbodgade 12, Nykøbing. Pakhuset har tilhørt flere af byens købmænd. Det er opført 1850. Den meget markante teglstensbygning er i dag hvidkalket. Facadernes åbninger er alle afsluttet med et fladbuet stik. Facaden mod havnen havde oprindeligt to rækker hejseluger med lemme.

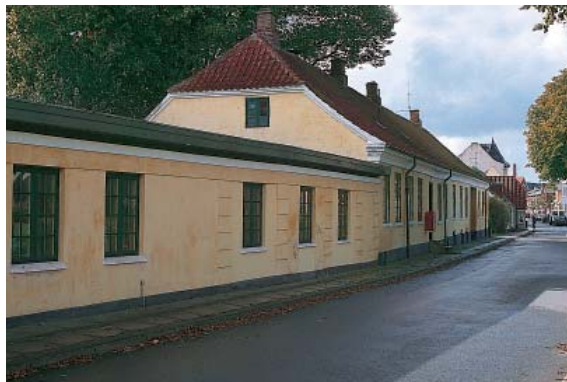
Østergade 36, Nykøbing. Det meget enkle og velbevarede længehus er opført i 1854. Den murede bygning fremstår mod Østergade gulkalket og med hvidkalkede detaljer og grå sokkel. Bygningen har port. Åbningerne i murværket er øverst afsluttet med et lige stik. Sålbenkene er murede. Den hvidkalkede gesims er en tandsnitsgesims med trappefremspring. Bygningens fire skorstene har sokkel, pibe og gesims. Bygningens bagside står i blank mur i gule teglsten, som er produceret på Resengaard Teglværk.

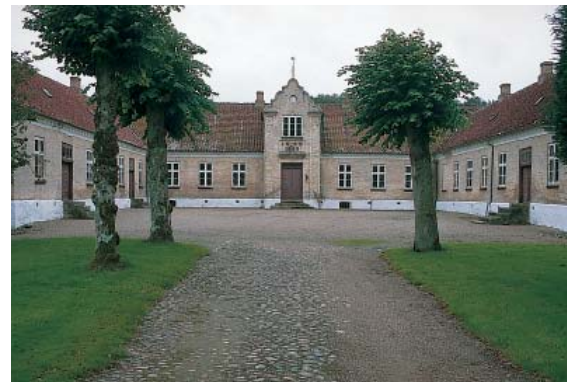
Ullerupmark 21, Ullerup. Herregården Ullerup. Hovedbygningen består af tre fløje, er opført i 1863 i gule teglsten i krydsforbandt, soklen er hvid. Hovedfløjen har en frontispice, der markerer hovedindgangen og anlæggets symmetriakse. Frontispicen har murede pilastre med kapitæl, der ubrudt spænder fra sokkel til gesimshøjde. Øverst er et felt med løgkuppelmotiv. Afslutningen er inspireret af renæssancens formsprog og er et udtryk for den frie historicisme, der afløste senklassicismen. Over døren er muret et felt til initialer og årstal.

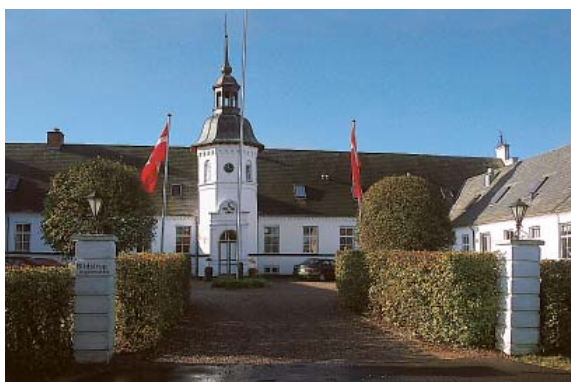
Blidstrupmark 23, Blistrup. Herregården Blistrup. Hovedbygningen består af et trefløjet anlæg opført i 1875. Med dette bygningsanlæg holdt historicismen sit indtog på Mors. Det stillemæssige udgangspunkt er renæssancen, bl.a. karakteriseret ved det ottekantede trappetårn med gesimsbånd og gesims med buefrise. Kuplen med spir repræsenterer samme stilperiode, hvorimod trappegavlne refererer til tidligere perioder. Det nyere skifertag har afløst et tegltag. Vinduerne i gavlens stueetage har renæssancens stik udført med segmentbue. Vinduerne på første sal er et dobbeltvindue inspireret af den senromanske periode. Gesimsen er en savsnitsgesims med trappe.

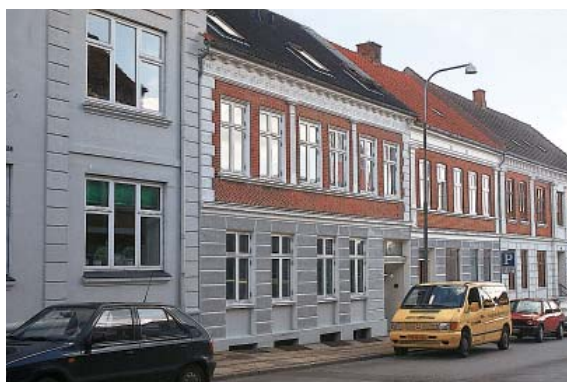
Jernbanegade 5, Nykøbing. Bygningen er opført i 1899. Industrialismen medførte indvandring fra land til by. Staten påbegyndte jernbanen på Mors, og der kom statsbanefærgen til Glyngøre. En ny bygningstype opstod med udlejningslejligheder. Det er muredetaljernes rigdom, der præger den historicistiske facade. En naturstensefterligning i stueetagen ved refangfugning. Førstesalen har efterligning af natursten i kvaderstenslisenerne. Under vinduerne er et fornemt mønstermurværk. På den gennemgående sålbænk er anbragt to kannelerede lisener med kapitæl og base, som bærer en markant tandsnitsgesims.

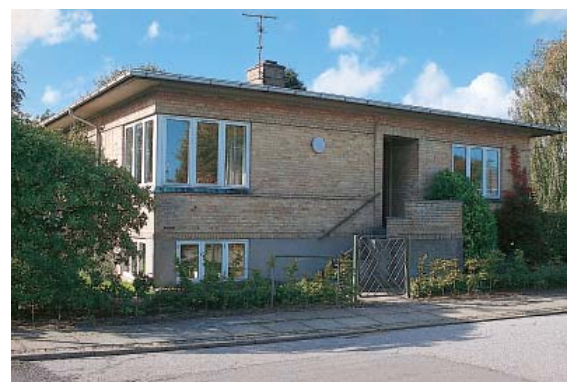
Lærkevej 1, Nykøbing. Bygningen, der er opført i 1934, er et særdeles beskrivende eksempel på den nationale funktionalisme: bungalowtypen – et beboelseshus i én etage med lavt eller fladt tag. Bygningen er bygget af gule teglsten. De dekorative detaljer er stillemæssigt minimeret til enkle gesimsbånd. Der er ikke længere et muret stik over vinduerne, murværket bæres nu af en jernbjælke. Hjørnevinduer skaber et dramatisk lysindtag. Centralvarmesystemet giver sammen med den "høje kælder" mulighed for at indrette kælderen til beboelse. Tagpaptagets store udhæng skjuler "taget" og giver indtryk af det ideelle – et fladt tag. Skorstenen er nu enkel i form, den har ikke længere de klassiske detaljer.
